## Objectif

En mars 2023, l'Agence Régionale de Santé (ARS) prend la décision de ne pas renouveler l'autorisation de stérilisation au 1<sup>er</sup> janvier 2024. La non-conformité constatée est l'absence de différentiel de pressions ( $\Delta P$ ) de  $15 \pm 5$  Pascals (Pa) entre les zones. L'objectif de notre étude a été de mettre en conformité le système de traitement d'air du service aux regards des référentiels

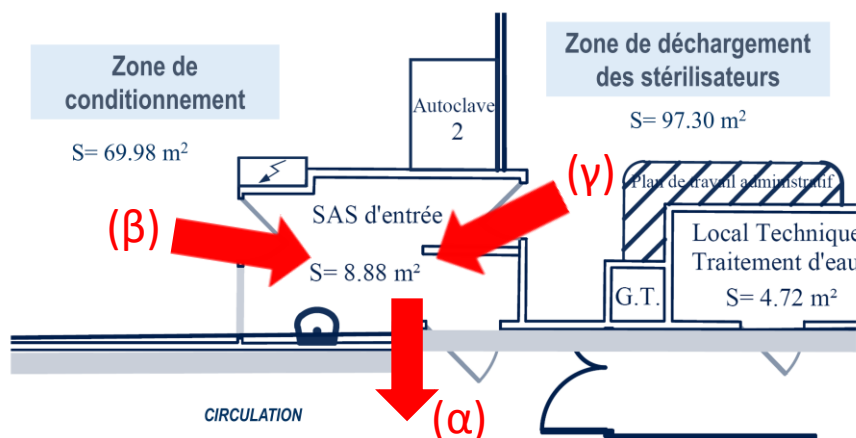
Les mesures des P et des  $\Delta P$  réalisés après installation des UMTA se sont révélées conformes aux différentes normes en vigueur.

Afin d'augmenter les P et le taux de brassage, **une unité mobile de traitement d'air (UMTA)** a été installée dans chaque zone critique (ZC et ZDS). Au préalable, des travaux d'étanchéité des locaux ont été réalisés, ainsi qu'un nettoyage/désinfection des gaines. Des filtres terminaux ont été ajoutés au niveau des bouches de soufflage des zones critiques. Un entretien approfondi des locaux a été effectué suivi d'une qualification opérationnelle qui a permis la reprise de l'activité.
